## Rapport över vattenkvaliteten i Söderfjärdens försöksområde (2010–2017)

Miriam Nystrand, Peter Österholm & Seija Virtanen

29 maj 2018

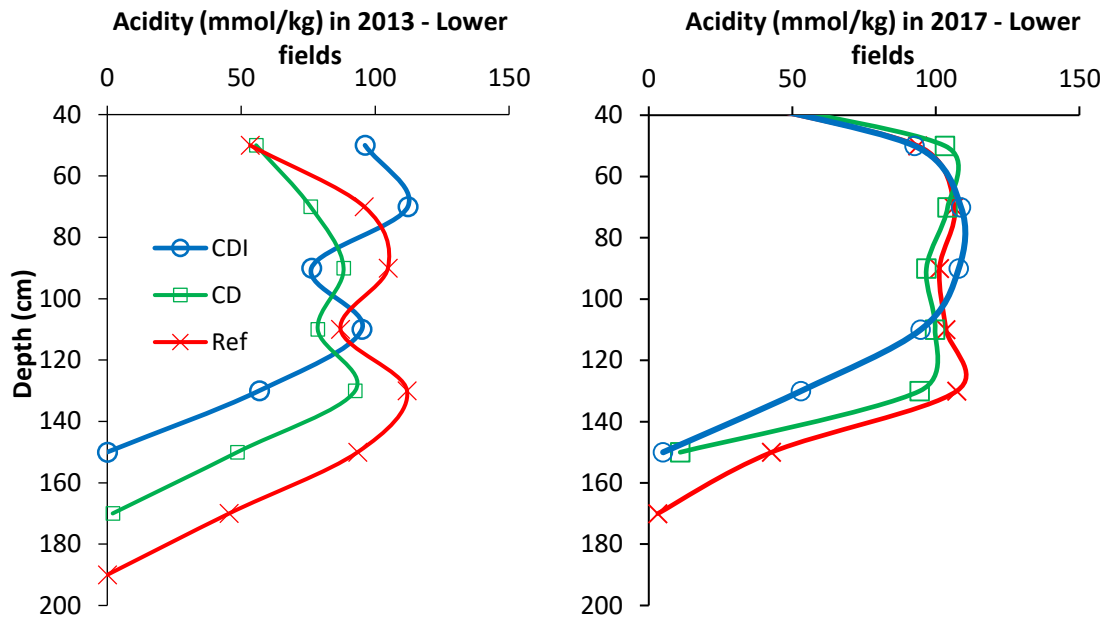
Figur 4. Aciditet uppmätt i markprofiler tagna år 2013 och 2017. Aciditeten sjönk endast en aning i CD och REF. CDI = reglerad dränering med underbevattning; CD = reglerad dränering; REF = dränering.

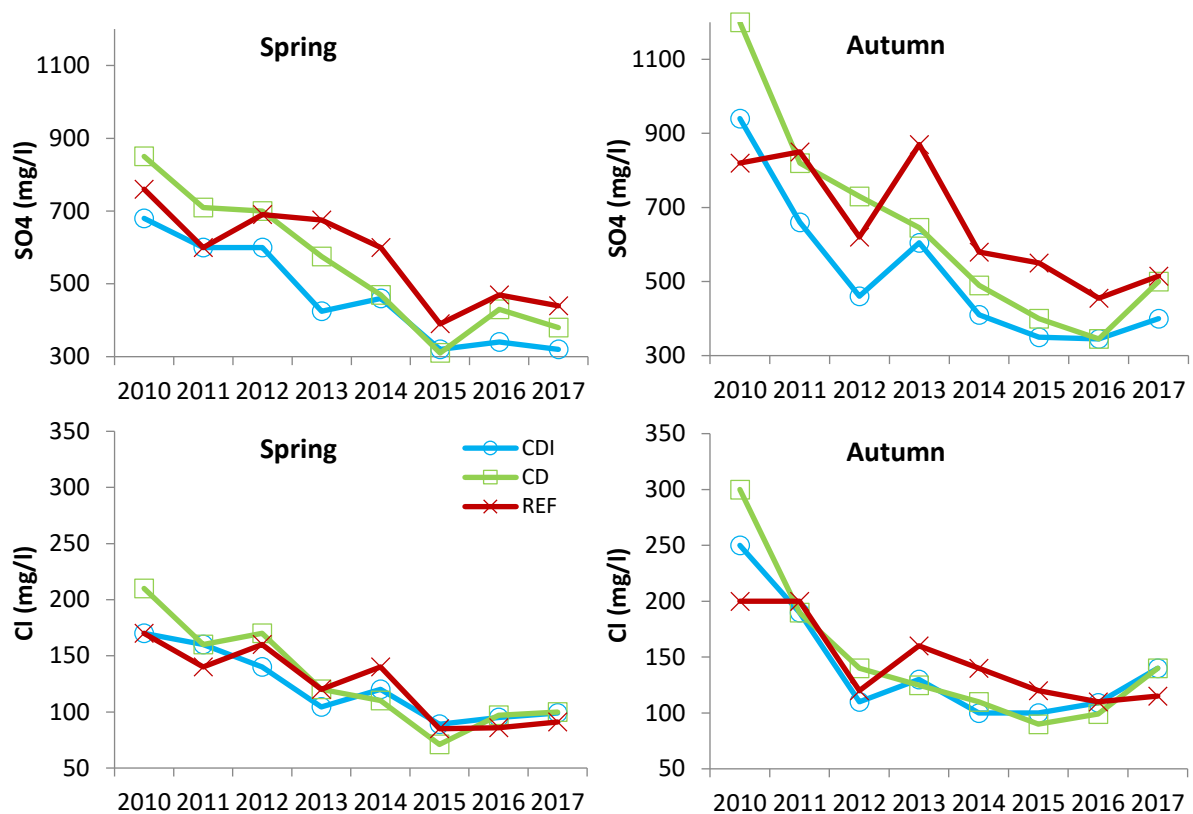
Figur 6. Sulfat och klorid uppmätt i brunnarna som mynnar ut mot Nackdiket. Element som även har liknande trend som sulfat (men inte visas som figurer) är Ca, Cd, Co, Hf, Mg, Mn, Na, Ni, Sr, Ta, Y, Zn. Sulfat är i princip den viktigaste variabeln för att mäta belastningen från sulfatjordar och borde minska pga. minskad oxidation. Liksom för EC så har sulfathalten sjunkit dramatiskt, men eftersom sulfathalten även minskade signifikant i referensfältet och då minskningen inte var störst i CDI som hade högsta grundvattennivån så torde de lägre halterna i behandlade fält i första hand bero på naturliga orsaker. Det är möjligt att regleringen minskade på sulfathalten, men de naturliga variationerna var alltså större. Efter fördjupningen av Nackdiket år 2014 ökade sulfathalterna litegrann på höstarna i REF och CD (Fig. 6), vilket eventuellt beror på den lägre grundvattennivån förorsakad av dikningen. Halterna och minskningen av klorid, som inte är direkt beroende av oxidationsreaktioner, var mycket lika som för sulfat. Detta är ett ytterligare argument för att minskningen av sulfathalterna inte i första hand berodde på minskad oxidation utan snarare på direkta hydrologiska orsaker. Resultatet är intressant eftersom det indikerar att det kan vara möjligt att påverka mekanismerna som transporterar syra och metaller från djupare markskikt till täckdiken.

I enlighet med tidigare studier var sulfathalterna högre på hösten (under högvattenflöden) än på våren (Fig. 6). Sulfathalterna sjönk dramatiskt till hösten 2014, framförallt på hösten då minskningen var c. 60 % för CD och c. 50 % för CDI (Fig. 6). På våren minskade sulfathalterna c. 30 % för dessa fält (Fig. 6). Men det är noterbart att minskningen var nästan lika stor för REF

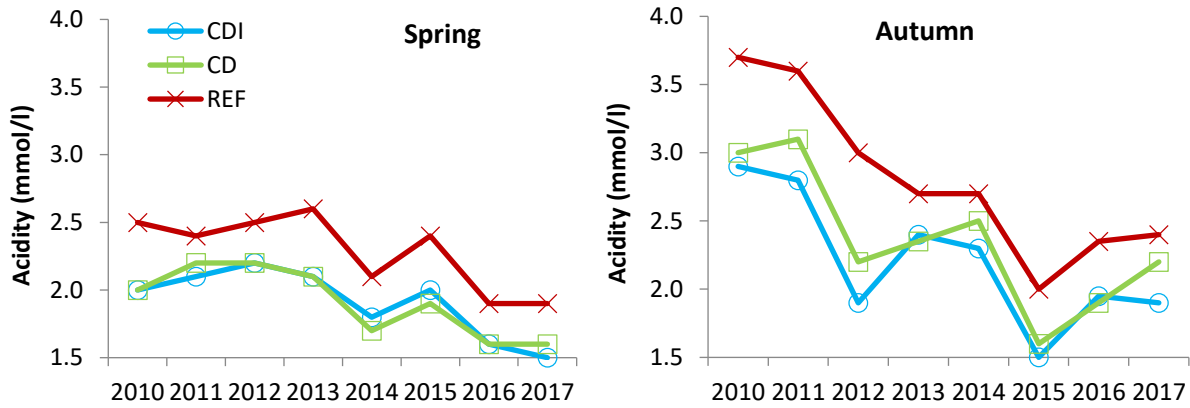
Figur 7. Aciditet uppmätt i brunnarna som mynnar ut mot Nackdiket. Aciditeten var relativt stabil i samtliga fält på våren fram till år 2015, men därefter sjönk aciditeten tydligt framförallt i CDI och CD. Aciditeten klart högst (> 3,5 mmol/L) på hösten i REF i början av försöksperioden. Den sjönk märkbart 2012, men var fortfarande på en hög nivå i slutet av försöksperioden. Efter fördjupningen av Nackdiket år 2014 ökade aciditeten litegrann på höstarna i samtliga delfält, vilket eventuellt beror på den lägre grundvattennivån förorsakad av dikningen.

År 2010, innan reglerad dränering och underbevattnings togs i bruk på försöksfältet, var pH-värdet normalt under 4,5 i samtliga fält medan aciditet, sulfat- och metallhalterna var mycket höga i samtliga försöksfält (Fig. 5–9), på en nivå som är typisk för sura sulfatjordar (lerjordar) i Österbotten. Sulfathalten (Fig. 4) som påverkas mer eller mindre direkt av sulfidoxidationen är en av de viktigaste variablerna för att visa på eventuella effekter på sulfidoxidation. En stor del av sulfaten har frigjorts långt innan försöken påbörjades. Mängden sulfat som urlakades årligen under försöket motsvarar ungefär den mängd lösligt svavel som finns i den oxiderade markprofilen, men är ändå en liten bråkdel av den totala mängden svavel som fortfarande förekommer i olöst form i marken. Mängden frigjord aciditet som redan finns lagrad i marken var däremot extremt stor i förhållande till mängden syra som lakas ut årligen, vilket tyder på att aciditeten inte kan minskas snabbt enbart med att minska på oxidationen. Till detta behövs reduktion som konsumerar syra, dvs. det motsatta till oxidationsprocessen som frigör syra. Utsläppen av aciditet var klart högst för referensfältet på höstarna (Fig. 7). För höstarna tenderade aciditeten att sjunka lite i försöksfältet med underbevattnings (CDI) och kontrollerad dränering (CD) till hösten 2014 (före fördjupningen av Nackdiket), men trots att utgångsnivån var mycket högre i referensfältet (REF) så skedde en motsvarande sänkning där (Fig. 7). Efter fördjupningen år 2014 ökade aciditeten igen litegrann på höstarna i samtliga fält (mest i REF och CD; Fig. 7), vilket eventuellt beror på den lägre grundvattennivån förorsakad av dikningen. Detta förorsakade högst sannolikt ett djupare oxidationsdjup (bättre jordstruktur) och därmed större utsläpp av surt vatten. Trots att koncentrationskillnaderna för aciditeten mellan delfälten var signifikanta (framförallt på hösten) och vattenkvaliteten förbättrades något är aciditeten i det vatten som kommer ut från åkern fortfarande hög och överstiger tydligt gränsvärdet (0,3 mmol/l) för åvatten. Trots att det vatten som kommer ut från täckdikena späds ut när det blandas med annat vatten från avrinningsområdet skulle kvaliteten på dräneringsvattnet ännu behöva förbättras.

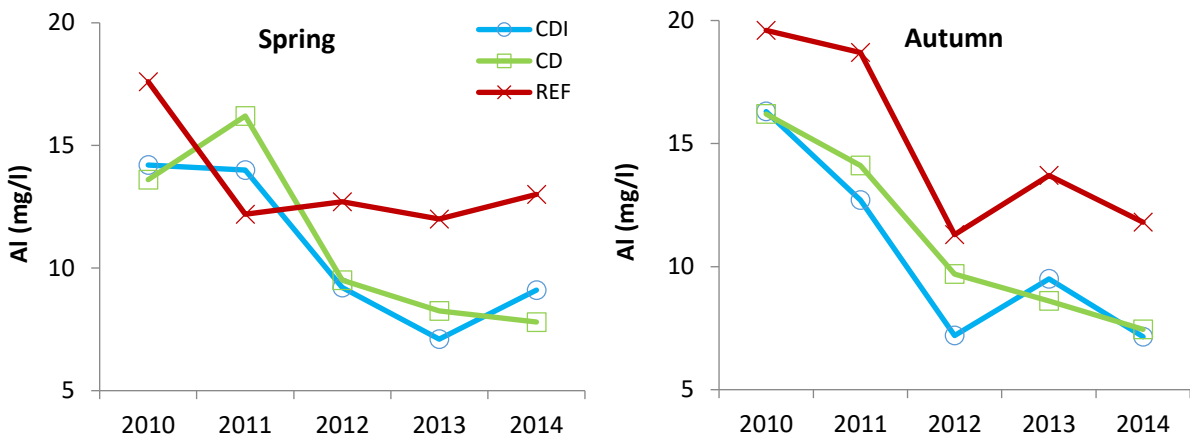
Fig. 8. Aluminium uppmätt i brunnarna som mynnar ut mot Nackdiket. Aluminiumhalterna var klart högst i referensfältet. Halterna minskade 30–40% på hösten och 40–50% på våren. Minskningen var aningen lägre i REF. Det kan inte uteslutas att den förhöjda grundvattennivån hade en viss effekt på aluminiumhalterna, men de naturliga variationerna var större.

Aluminium är kanske den mest skadliga metallen som lakas ut ur sulfatjordar och brukar reagera kraftigt på pH-förändringar. Aluminium är också en av de få metaller som ser ut att ha kunnat påverkas en aning av den förhöjda grundvattennivån (aluminiumhalterna var klart högst i referensfältet; Fig. 8), men den naturliga variationen var större och således kan det inte fastslås med säkerhet att grundvattenhöjningen signifikant minskade Al-halten. Att aluminium liksom andra för sulfatjordar typiska metaller även korrelerade starkt med Cl, indikerar att den generella haltminskningen (Fig. 8) berodde på andra hydrologiska mekanismer, exempelvis hur mycket avrinningsvattnet späds ut och/eller transporteras från olika marklager/-porer till dräneringsrören. Eftersom dessa hydrologiska faktorer tycks spela en mycket stor roll för vattenkvaliteten så kan det finnas skäl att undersöka närmare om detta skulle vara det effektivaste sättet att minska belastningen på mellanlång sikt (c. 10–15 år).
